МОНИТОРИНГ ДЕФОРМАЦИЙ КАК ОСНОВА БЕЗОПАСНОЙ ЭКСПЛУАТАЦИИ ЗДАНИЙ И СООРУЖЕНИЙ

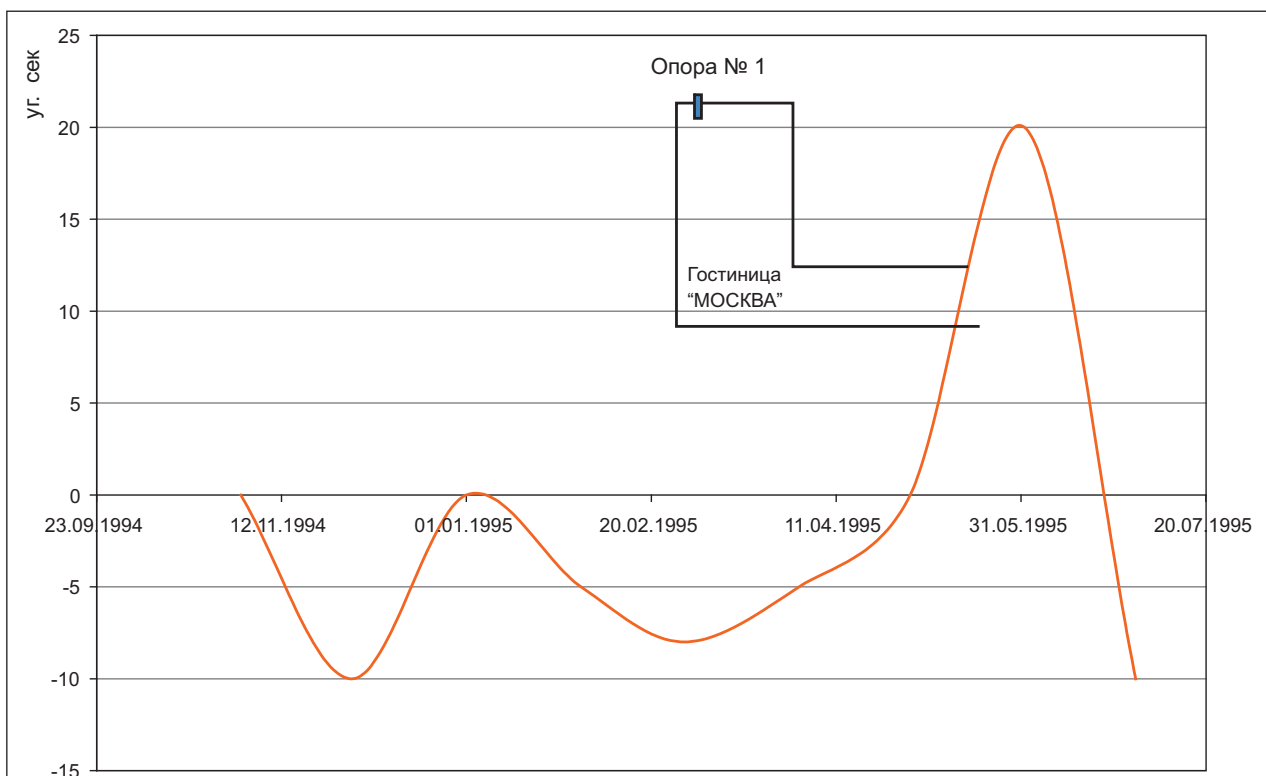
Рис. 1. Крен опоры № 1 гостиницы «Москва» в 1994–1995 гг.

Первые измерения крена конструкций старой гостиницы «Москва» были выполнены Институтом физики Земли РАН в 1994–1995 гг. [5]. Наклономеры были установлены на опорной колонне № 1, выходящей к Манежной площади недалеко от Исторического музея. Результаты наблюдений дают представления о деформациях основания до глубины 15–16 м от дневной поверхности (рис. 1). Крен не превышает по величине среднестатистических сезонных значений при почти полном отсутствии дрейфа. Можно сказать, что основание, на котором стояла старая гостиница «Москва», было весьма устойчивым.

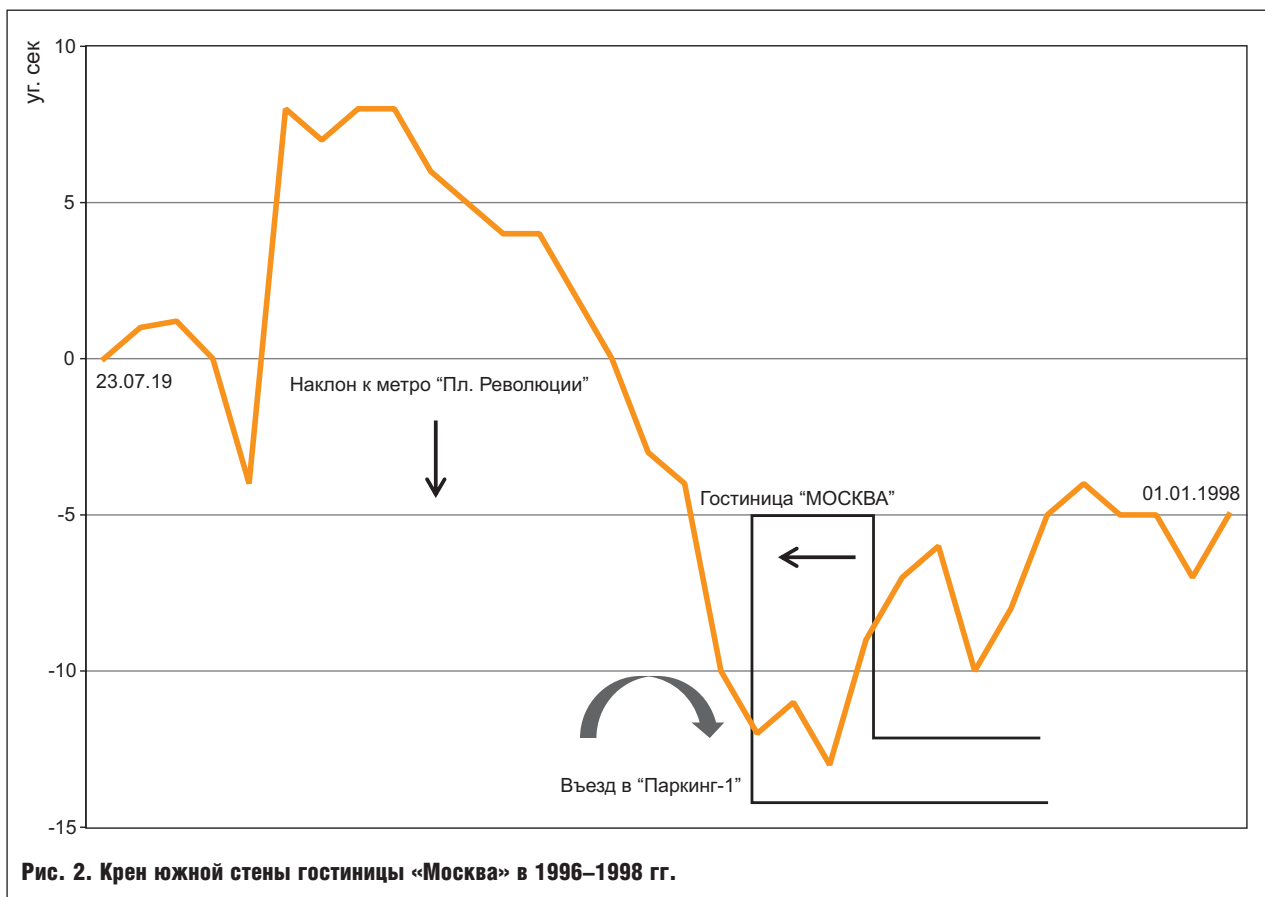
Рис. 2. Крен южной стены гостиницы «Москва» в 1996–1998 гг.

Второй ряд наблюдений проводился в 1996–1998 гг. В результате был измерен крен южной стены, примыкающей к «Паркингу-1» старой гостиницы «Москва» на уровне подвала, то есть нынешнего второго уровня подземной автостоянки «Паркинг-1» (рис. 2) [6].

Видно, что крен стены носит только сезонный характер изменений без тренда. Эти исходные данные положены в основу анализа современных деформаций сооружений «Паркинга-1» (в дальнейшем — П-1) и торгового комплекса «Охотный ряд» (ТК).

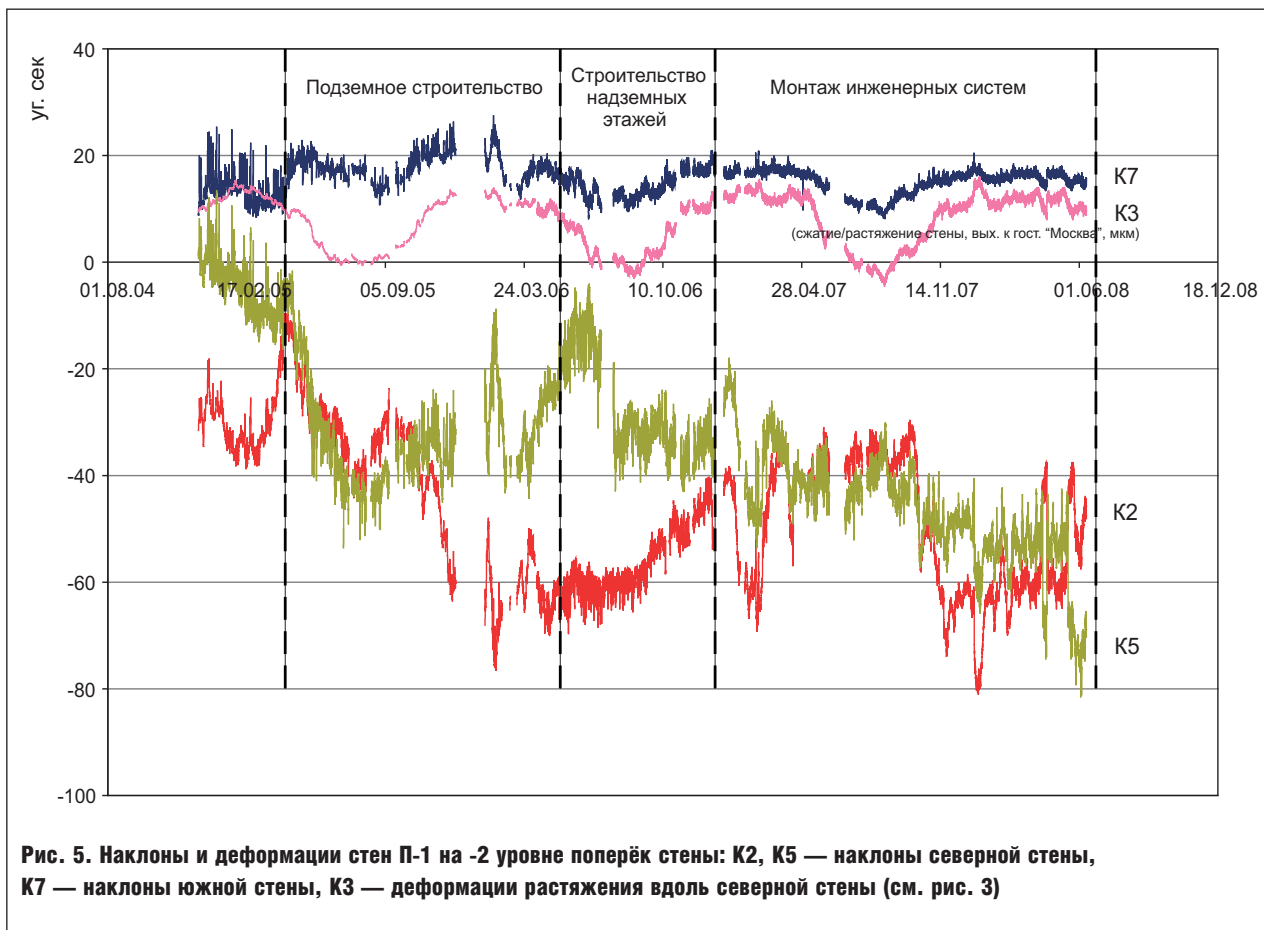
Рис. 5. Наклоны и деформации стен П-1 на -2 уровне поперёк стены: K2, K5 — наклоны северной стены, K7 — наклоны южной стены, K3 — деформации растяжения вдоль северной стены (см. рис. 3)

Как видно, наклоны стен в поперечном направлении различаются: стена, расположенная ближе к территории строительства новой гостиницы «Москва», интенсивно наклоняется внутрь сооружения со скоростью 0,05 уг. сек/сут. (см. рис. 3). Середина противоположной стены испытывает только периодические сезонные наклоны, совпадающие с сезонными деформациями сжатия-растяжения (К7, К8, две верхние кривые на рис. 5). Сравнивая значительные наклоны северной стены П-1 с очень слабыми наклонами (рядом располагавшейся стены) старой гостиницы «Москва», располагавшейся на той же площадке (см. рис. 1, 2), приходим к выводу, что значительные наклоны северной стены П-1 вызваны строительными работами на месте снесённой гостиницы «Москва». Крен стен в продольном направлении показан на рис. 6. Стена,

Это хорошо видно на рис. 5, где показаны результаты измерений деформаций северной и южной стен П-1 на -2 уровне. К2 — крен северной стены, ближе к археологическому музею, К5 — то же, но середины стены (оба поперёк её простирания). Северная стена находится ближе к стройке, и влияние производственных работ сказалось и на высоких скоростях кренов, и на искажении сезонных кренов. В то же время крен середины противоположной стены намного слабее и носит сезонный характер, как и продольные деформации сжатия/растяжения (К3).

В П-1 северная стена подвергается деформациям крена. Здесь предел безопасной работы 63 уг. сек. В конце стены, расположенной ближе к археологическому музею, в среднем он достиг 70 уг. сек. В середине стены величина крена к настоящему времени достигла 55 уг. сек и при скорости 0,05 уг. сек/сут.

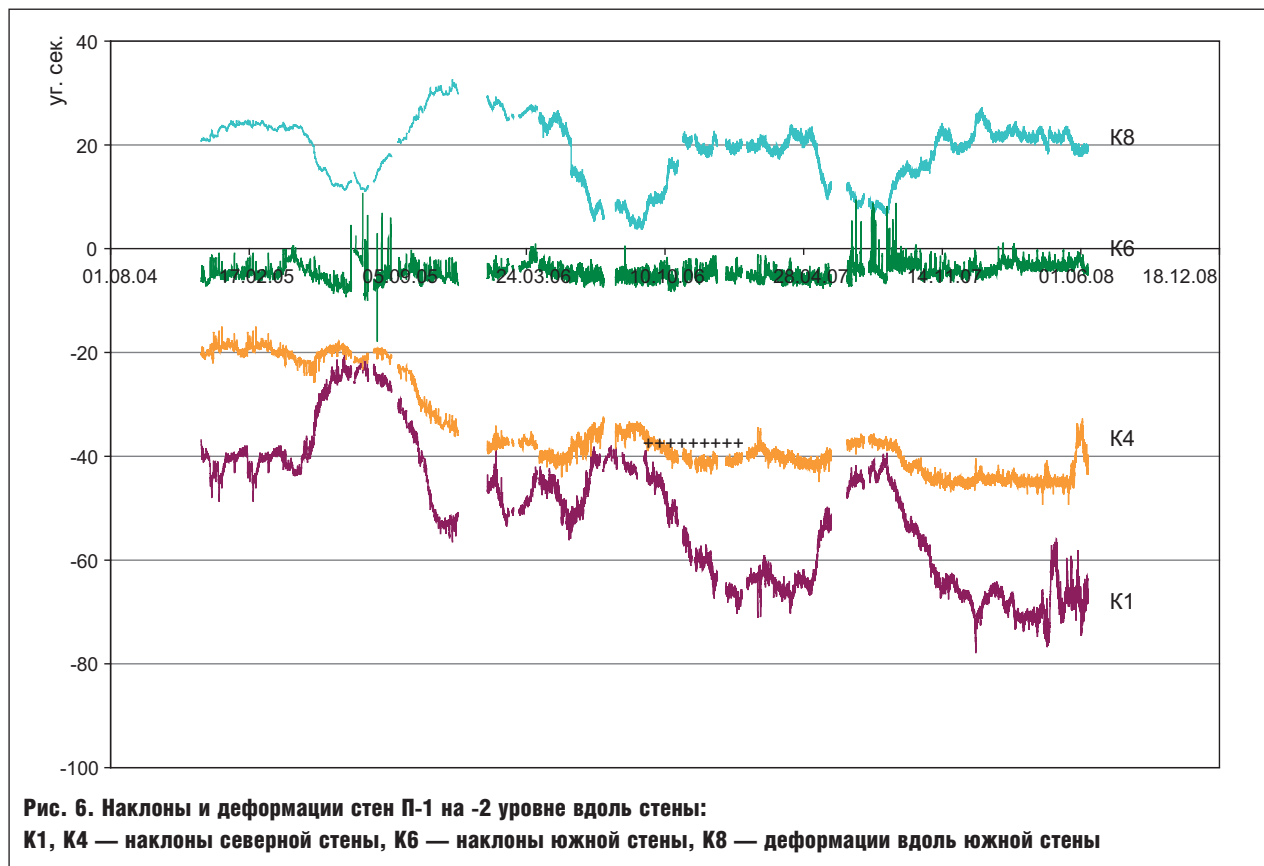
примыкающая к музею археологии Москвы, имеет интенсивный крен (его величина достигла к настоящему времени почти 80 уг. сек). В середине стены, примыкающей к гост. «Москва», наклоны слабее (45 уг. сек), но всё равно это значительная величина, если учесть, что жёсткость стены в продольном направлении (вдоль простирания конструкции) значительно больше, чем в поперечном. Наклонов середины южной стены, примыкающей к бывшему музею В.И. Ленина, не наблюдается, они имеют только слабо выраженный периодический характер (рис. 6, К6).

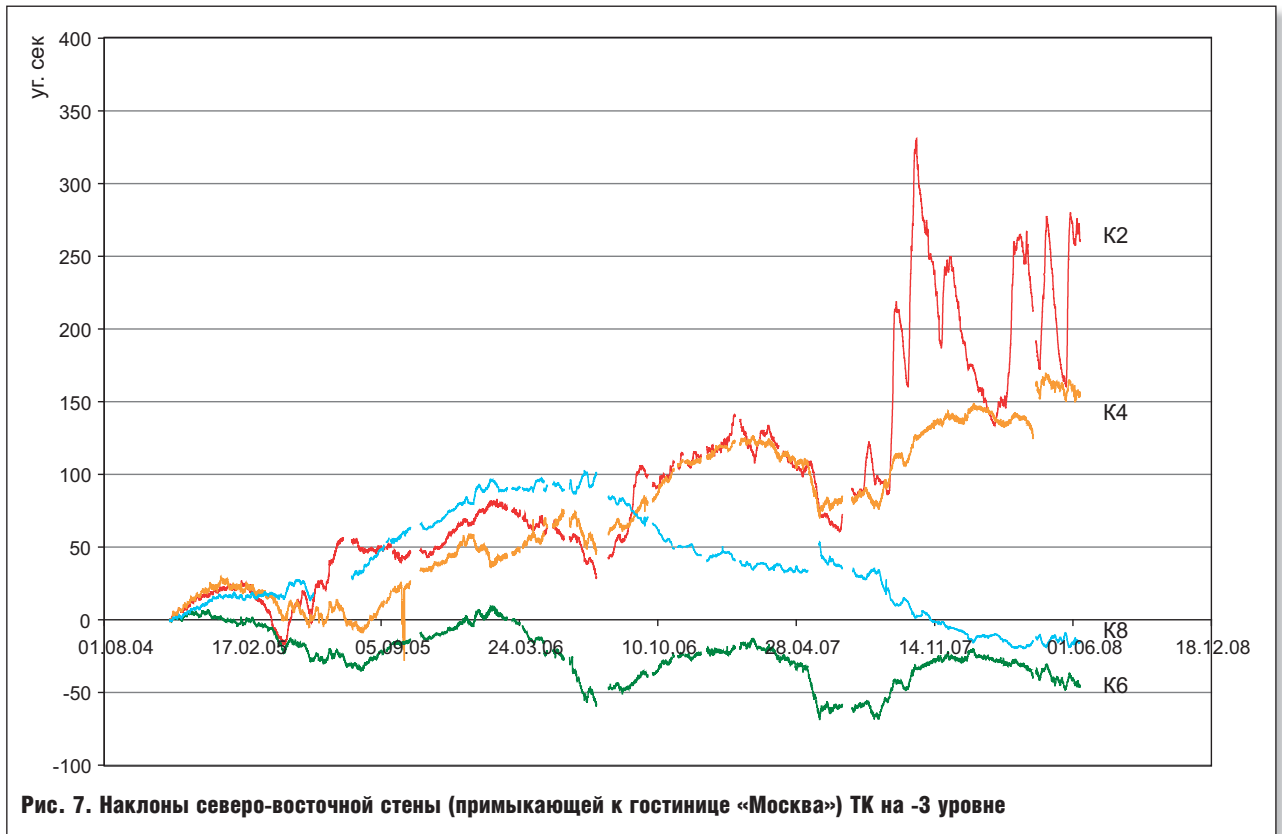
Рис. 7. Наклоны северо-восточной стены (примыкающей к гостинице «Москва») ТК на -3 уровне

На рис. 7 показаны наклоны северо-восточной стены в поперечном направлении, а на рис. 8 — в продольном. Как видно, в поперечном направлении наклоны намного интенсивнее, чем в продольном. Особенно интенсивные крены стены наблюдаются на участке стены, находящемся ближе всего к Историческому музею (К2, К4 на рис. 8). Интенсивный крен этого участка стены продолжается.

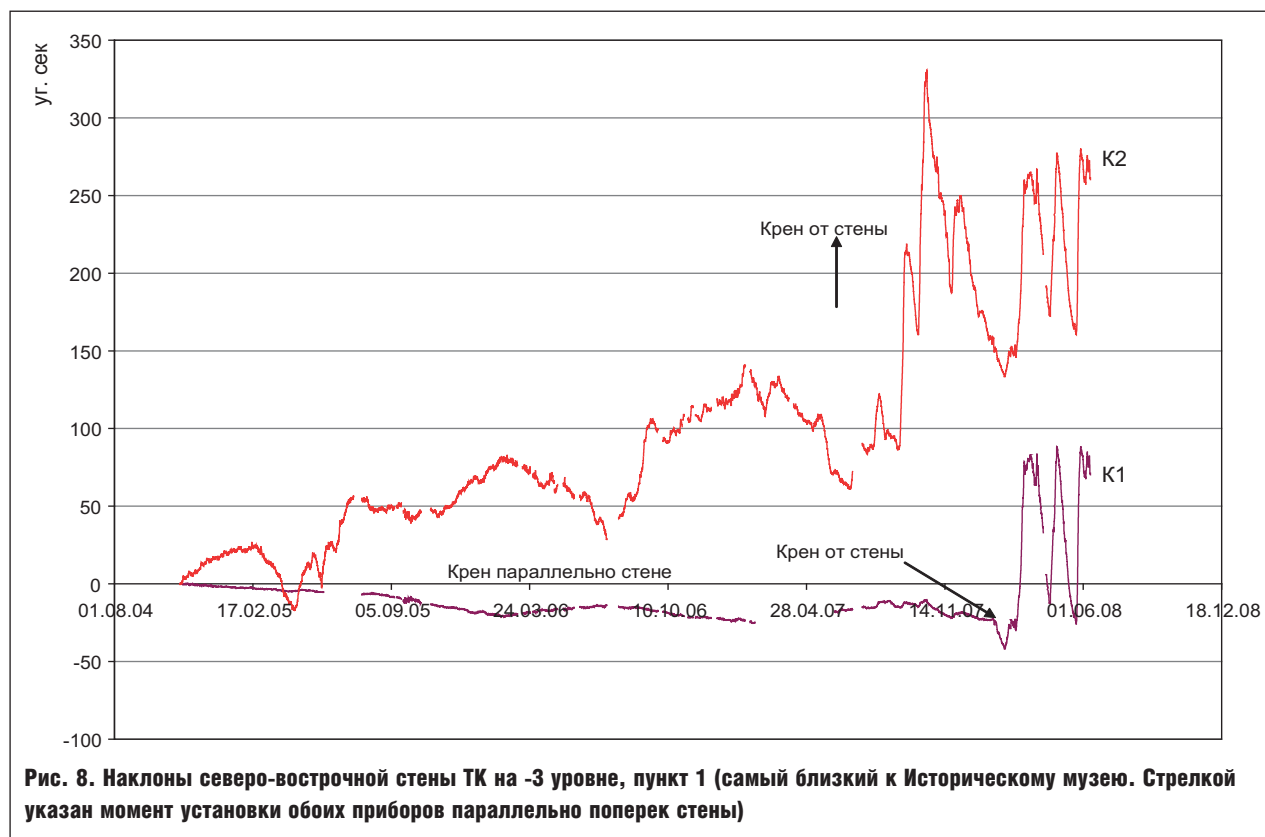
Чтобы убедиться в надёжности полученных результатов измерений, в ТК в пункте 1 на северо-восточной стене оба наклономера были установлены параллельно и измеряли крен поперёк стены (см. рис. 8).

На рис. 8 показаны наклоны, зарегистрированные двумя параллельно установленными наклономерами в направлении перпендикулярно стене (ТК, пункт 1). Наклономер К1 до поворота на 90° измерял наклон параллельно стене. Момент установки обоих приборов перпендикулярно стене показан стрелкой. Хорошо видно, что оба прибора синхронно регистрируют интенсивные наклоны в направлении от стены. Аналогичная проверка на сходимость была выполнена в П-1. Здесь на стене, выходящей к гостинице «Москва», два наклономера были установлены перпендикулярно стене. Результат также оказался удовлетворительным.

Анализ показал, что сходимость результатов измерений параллельными приборами при продолжительном периоде измерений не ниже 8%. Важно, что нет многолетнего воздействия изменений температуры воздуха внутри помещений на приборы: в обоих сооружениях температура воздуха стабильно поддерживается в пределах: в ТК — $21 \pm 3^\circ\text{C}$, а в П-1 — $17 \pm 2^\circ\text{C}$.

Рис. 8. Наклоны северо-восточной стены ТК на -3 уровне, пункт 1 (самый близкий к Историческому музею. Стрелкой указан момент установки обоих приборов параллельно поперек стены)
