МЕХАНИЗМЫ НЕУСТОЙЧИВОСТИ ИЗВЕРЖЕНИЯ ВУЛКАНА И РАБОТЫ СКВАЖИНЫ. ПРИЧИНА АВАРИИ 2009 г. НА САЯНО-ШУШЕНСКОЙ ГЭС

Рассмотрены механизмы формирования неустойчивости и гидроударов в различных природных и техногенных объектах и одна из возможных версий аварии 2009 г. на Саяно-Шушенской ГЭС.

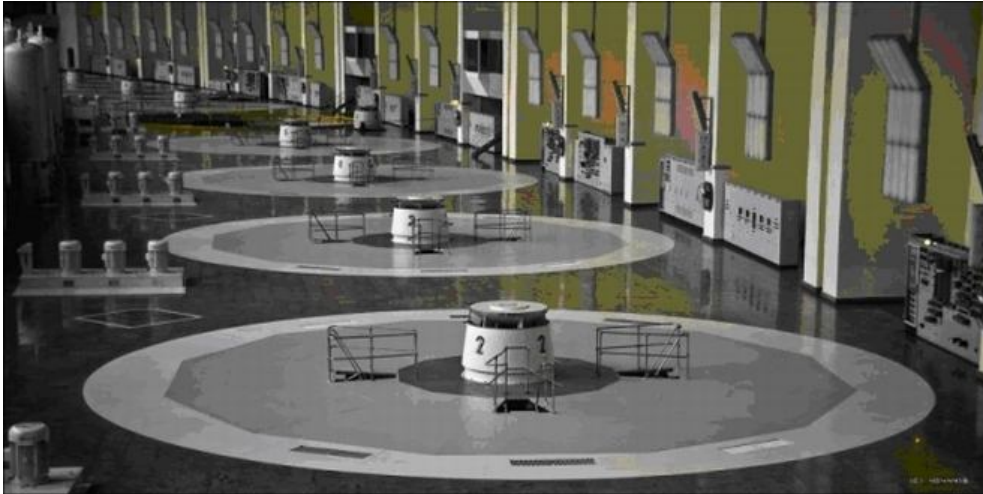
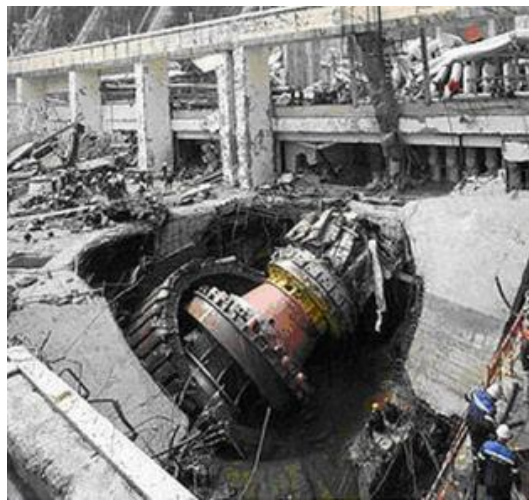
На фотографии разрушенного второго гидроагрегата, сделанной после откачки воды (рис. 5, *внизу*), достаточно хорошо видна турбина вместе с ее крышкой, валом и остатками крепежа ротора электрогенератора.

Турбинная крышка, разделяющая поток воды и пространство над турбиной, крепится 80 шпильками М80, внутренний диаметр которых по резьбе равен 75.67 мм при шаге резьбы 4.0 мм. Расследование показало, что состояние крепежных шпилек было плохим, на некоторых из них не было гаек.

Рис. 5. Общий вид машинного зала Саяно-Шушунской ГЭС до аварии (*вверху*) и разрушенная турбина второго гидрогенератора (*внизу*)
